Prüfbericht 2023 H

nach DIN 1076

Bauwerksname **Brücke zur Überführung der Steinerstraße**
 Teilbauwerksname **Brücke zur Überführung der Steinerstraße**
 Kreis **SÜDLICHE WEINSTRASSE**
 Ort **Waldrohrbach**
 Bauwerksrichtung **Von Nord-Ost nach Süd-West Anfang = B 48**
 Bauwerksart **Plattenbrücke**
 Tragfähigkeit
 Baujahr

Prüfrichtung **Von Nord-Ost nach Süd-West Anfang = B 48**
 Prüfer **Dipl. Ing. (FH) Uwe Heim**
 Prüfung vom **19.08.2023** bis **19.08.2023**

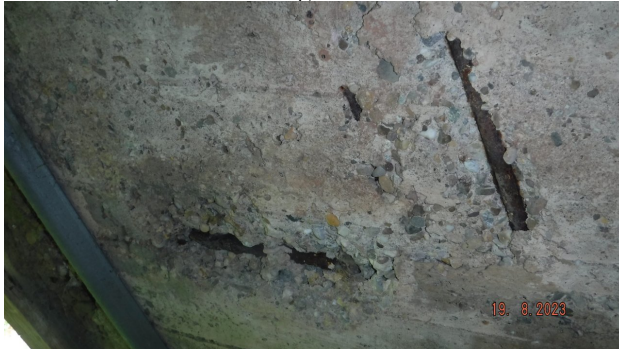
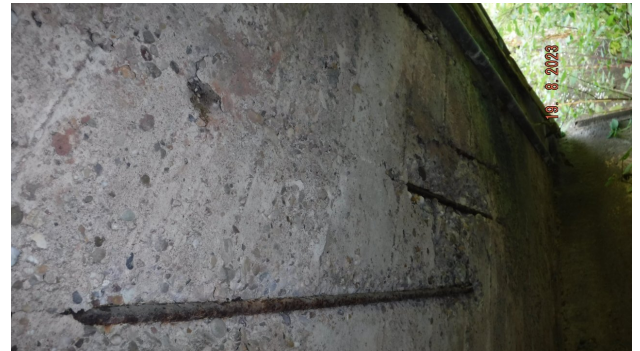
HP 2023 (10) FREILIEGENDE BEWEHRUNG

[11] S=0, V=0, D=1 BSP-ID 002-02

Überbau, Beton, Stellenweise, Abplatzung mit freiliegender Bewehrung, Hinten am Bauwerk, Rechts, Unterseite, mit Aussinterung

Art der Leistung	Überbau Betoninstandsetzung / Betonerersatz (m² Instandsetzungsfläche -D-)	
Menge		Geschätzte Kosten 15.000 EURO
Dauer der Maßnahme		Ausführungsjahr
Dringlichkeit	Mittelfristig	
Maßnahmenfixierung	Keine Maßnahme festgelegt	
Projektbezeichnung	Betoninstandsetzung	
Bemerkung	Wir empfehlen, bei der Überbauuntersicht und den Brüstungen eine Betoninstandsetzung durchzuführen. Insbesondere die freiliegende Bewehrung der Überbauuntersicht sollten geschützt werden. Die Brüstungen zeigen Hohlstellen und Abplatzungen, die jedoch statisch nicht relevant sind, jedoch sollte auch hier gleichermaßen eine Betoninstandsetzung durchgeführt werden.

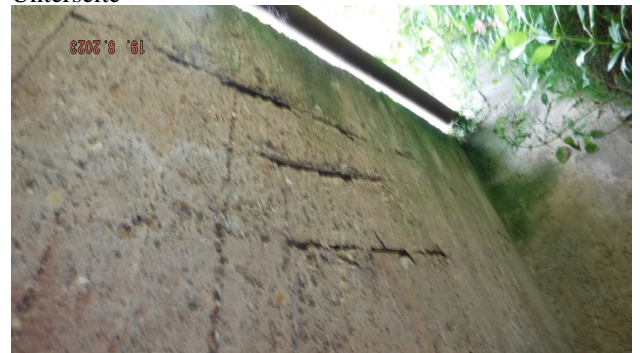
HP 2023 (11) FREILIEGENDE BEWEHRUNG

[9] S=1, V=0, D=1 BSP-ID 002-02

Überbau, Beton, Stellenweise, Abplatzung mit freiliegender Bewehrung, Hinten am Bauwerk, Rechts, Unterseite

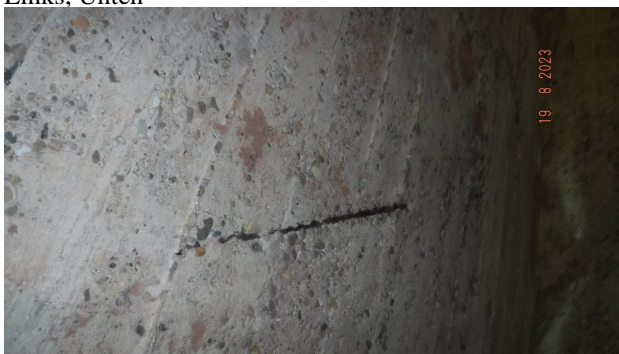
HP 2023 (15) FREILIEGENDE BEWEHRUNG

[7] S=1, V=0, D=2 BSP-ID 002-02

Überbau, Beton, Stellenweise, Abplatzung mit freiliegender Bewehrung, Mitte längs am Bauwerk, Links, Unten

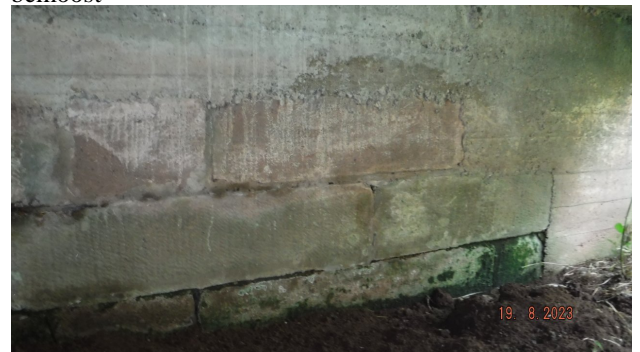
HP 2023 (13) FREILIEGENDE BEWEHRUNG

[13] S=0, V=0, D=1 BSP-ID 027-07

Widerlagerwand, Naturstein des Mauerwerks, Bereichsweise, Aussinterung, Widerlager hinten, und bemoost

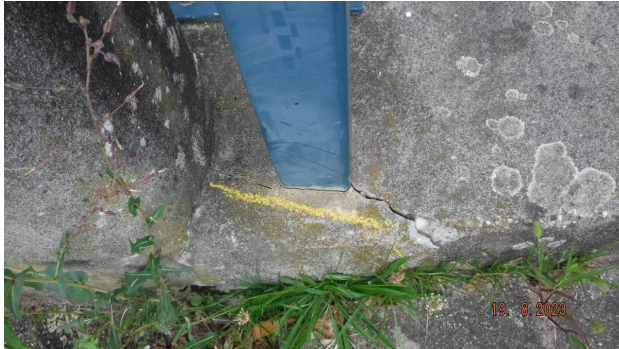
HP 2023 (5) BETONABRUCH AN GEL PFOSTEN

[12] S=0, V=0, D=1 BSP-ID 231-17
Pfostenverankerung des Geländers, Beton, Eine Stelle,
Gerissen, Vorne am Bauwerk, Rechts

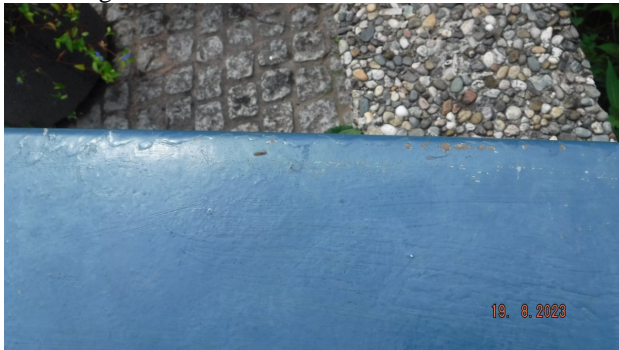
HP 2023 (9) ROSTFAHNE

[1] S=0, V=0, D=1 BSP-ID 234-04
Zierstabgeländer, Stahl / Metall, Punktuell, Angerostet,
Beidseitig

Art der Leistung	Korrosionsschutzinstandsetzung Geländer / Brüstung (m² Instandsetzungsfl -G-)
Menge	Geschätzte Kosten 1.500 EURO
Dauer der Maßnahme	Ausführungsjahr
Dringlichkeit	Mittelfristig
Maßnahmenfixierung	Keine Maßnahme festgelegt
Projektbezeichnung	Geländerbeschichtung
Bemerkung	Die kleineren Rostflecken können sich im Laufe der Zeit zu größeren Korrosionsschäden entwickeln. Wir empfehlen deshalb eine Nachbeschichtung der Geländer.

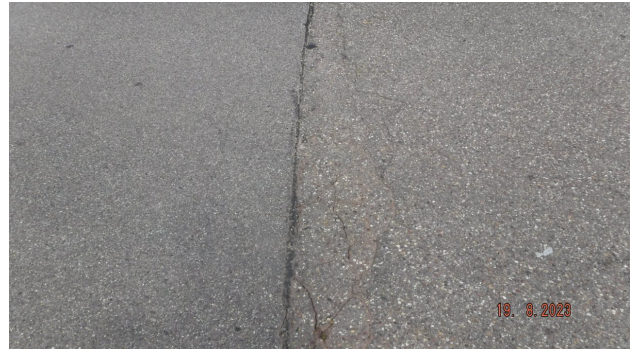
HP 2023 (7) QUERFUGE OFFEN

[5] S=0, V=0, D=1 BSP-ID 241-08
Fahrbahnbelag, Fugen quer, Stellenweise, Offen, Vorne
am Bauwerk

Art der Leistung	Instandsetzung von Belagsfugen (lfd m -A-)	
Menge		Geschätzte Kosten 1.500 EURO
Dauer der Maßnahme		Ausführungsjahr
Dringlichkeit	Mittelfristig	
Maßnahmenfixierung	Keine Maßnahme festgelegt	
Projektbezeichnung	Fugeninstandsetzung	
Bemerkung	Wir empfehlen die Querfugen auszubilden bzw, nachzuschneiden und zu vergießen.

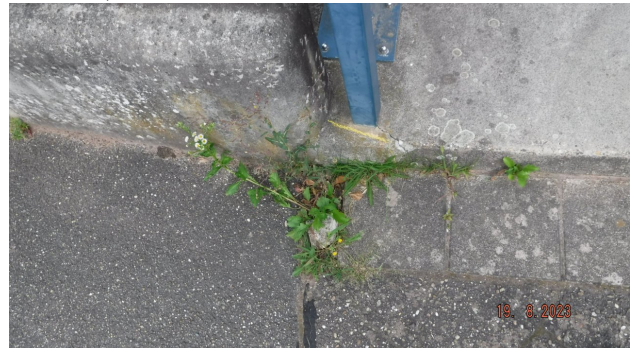
HP 2023 (6) BEWUCHS

[4] S=0, V=0, D=1 BSP-ID 241-14
Fahrbahnbelag, Beginnend, Bewachsen, Vorne am
Bauwerk, Rechts
